## Constat de risque d'exposition au Plomb : CREP

Numéro de dossier : **24119102**

Adresse du bien immobilier	Donneur d'ordre / Propriétaire :
Localisation du ou des bâtiments : Département :... <b>Saône-et-Loire</b> Adresse : ..... <b>20 route du Fay</b> Commune : ..... <b>71270 AUTHUMES</b>  Désignation et situation du ou des lots de copropriété :

Lors de la présente mission il n'a pas été repéré de revêtements contenant du plomb au-delà des seuils en vigueur.

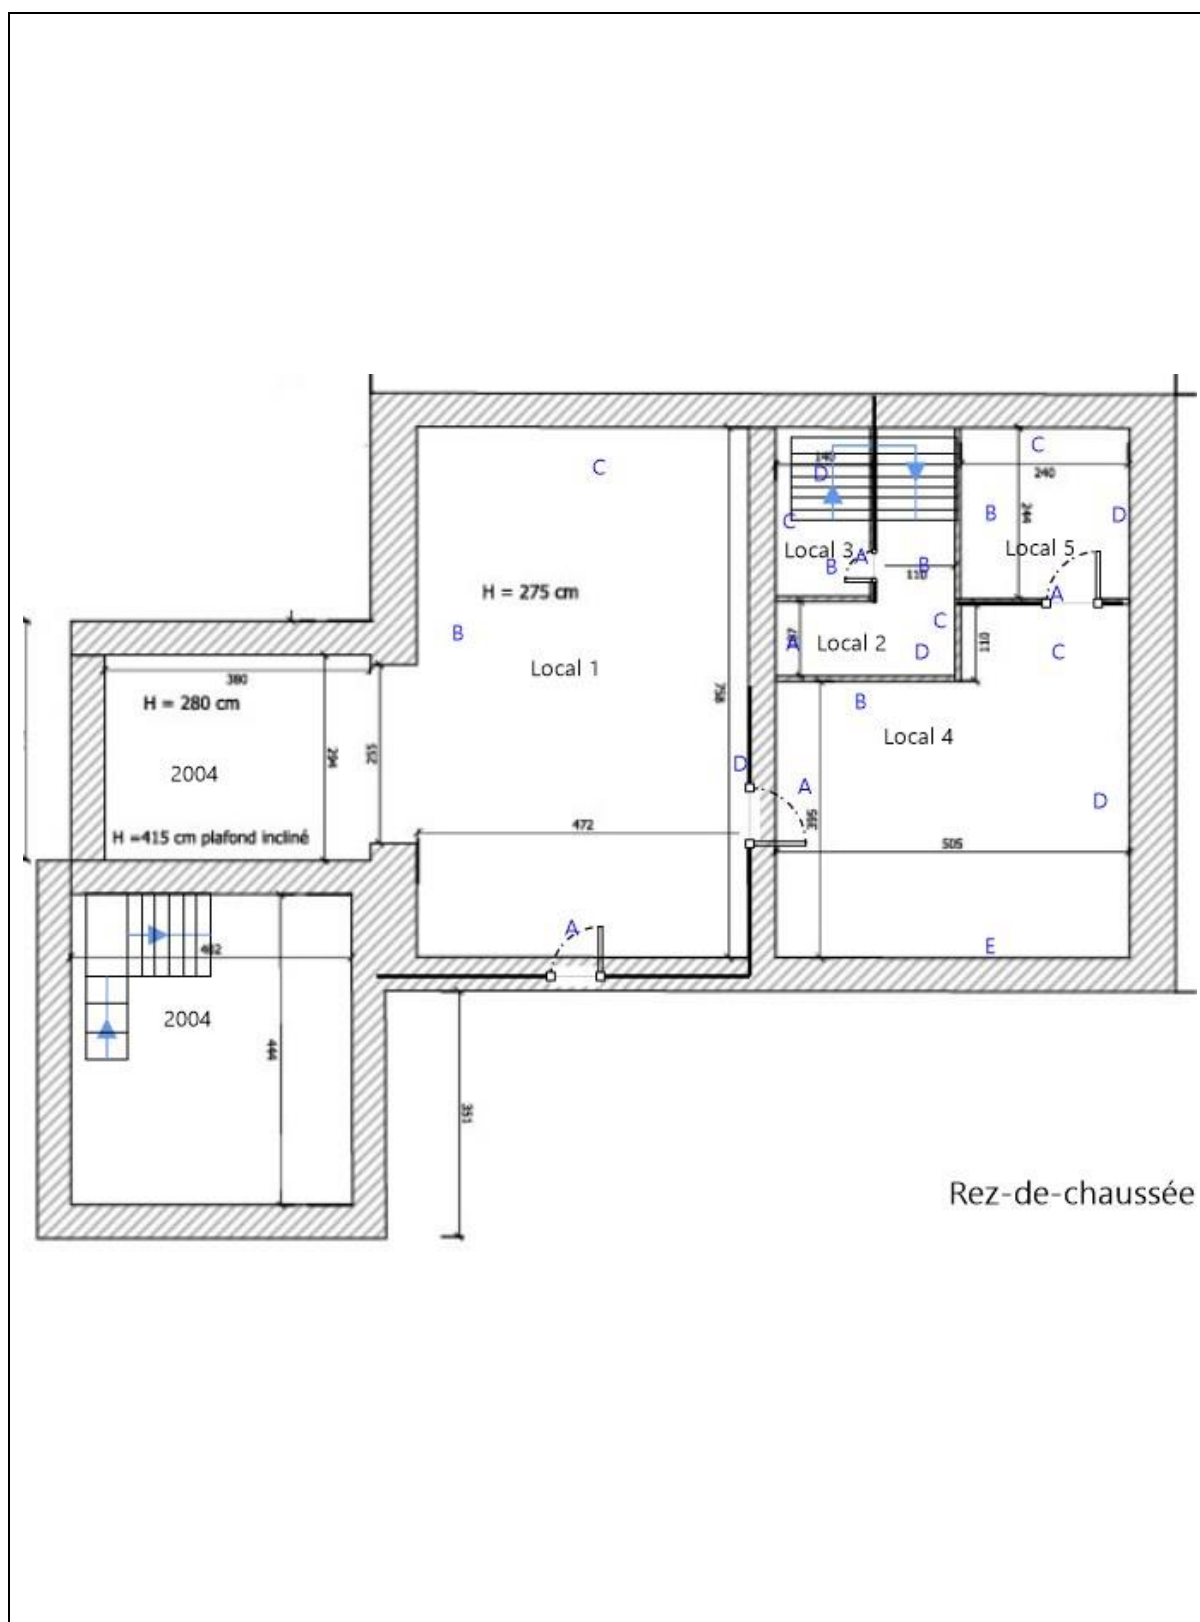
## 9.2 Croquis

- la zone de l'accès au local est nommée «A» et est reportée sur le croquis. Les autres zones sont nommées «B», «C», «D», ... dans le sens des aiguilles d'une montre ;
- la zone «plafond» est indiquée en clair.
