DPE Diagnostic de performance énergétique (logement) N° 24119102

N°ADEME : [2471E4255806S](#)
Etabli le : 02/12/2024
Valable jusqu'au : 01/12/2034

Adresse : **20 route du Fay**
71270 AUTHUMES

Type de bien : Maison Individuelle
Année de construction : Avant 1948
Surface de référence : **187,48 m²**

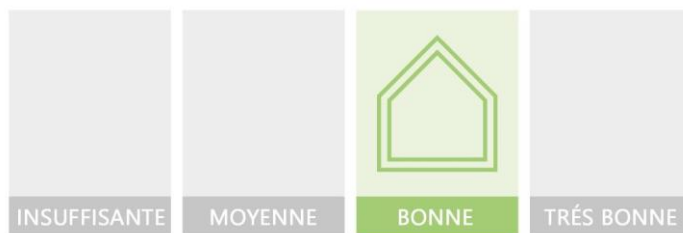
Performance de l'isolation

Murs	Mur en briques pleines simples d'épaisseur 34 cm avec un doublage rapporté avec isolation intérieure (10 cm) donnant sur l'extérieur Mur en blocs de béton creux d'épaisseur ≤ 20 cm avec un doublage rapporté avec isolation intérieure (10 cm) donnant sur l'extérieur	bonne

Plancher bas	Dalle béton non isolé donnant sur un terre-plein Dalle béton donnant sur un terre-plein avec isolation sous chape flottante (réalisée entre 2001 et 2005)	insuffisante

Toiture/plafond	Combles aménagés sous rampants donnant sur l'extérieur (combles aménagés) avec isolation intérieure (20 cm) Combles aménagés sous rampants donnant sur l'extérieur (combles aménagés) avec isolation intérieure (réalisée entre 2001 et 2005)	bonne

Portes et fenêtres	Fenêtres fixes bois, double vitrage avec lame d'air 15 mm et volets battants bois / Fenêtres battantes bois, double vitrage avec lame d'air 15 mm et volets battants bois / Fenêtres battantes bois, double vitrage avec lame d'air 15 mm / Fenêtres battantes bois, en survitrage avec lame d'air 15 mm et volets battants bois / Fenêtres oscillantes bois, double vitrage avec lame d'air 15 mm / Fenêtres battantes bois, double vitrage avec lame d'air 16 mm / Fenêtres battantes bois, double vitrage avec lame d'air 16 mm et volets battants bois / Porte(s) bois avec double vitrage / Porte(s) bois opaque pleine	moyenne
